Antrag zum Haushalt 2020:

Planungskosten 30.000.-€ für die Turmsanierung der Kirche St. Johannis.

DAS PROJEKT TURMSANIERUNG

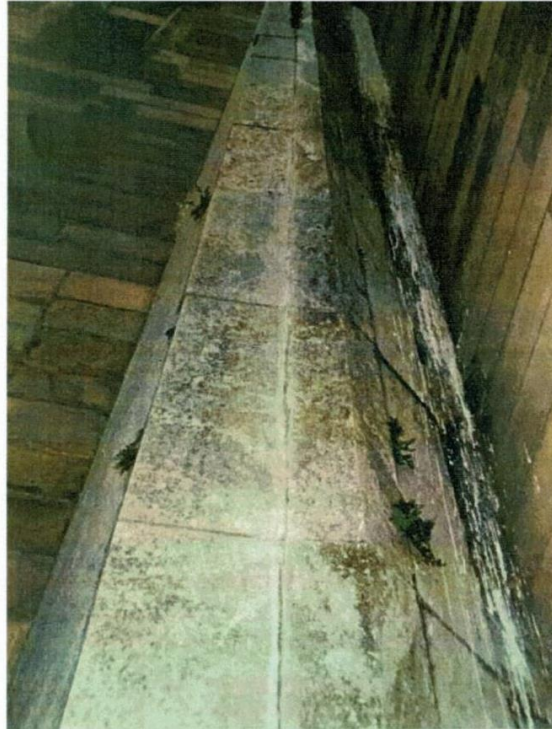
Von den Faserzementplatten der Dacheindeckung fallen Teile herab, besonders bei den immer häufiger auftretenden Stürmen, weil sie marode sind oder die Halterungen durchrosten. Die Verkleidungen aus Muschelkalkplatten der Stahlbetonstreberpfeilerkonstruktionen halten nicht mehr, weil die Aufhängungen korrodieren, und der Sandstein dazwischen und am historischen Turmstumpf extrem abgewittert ist und verfestigt oder ersetzt werden muss.

Sichtbare Schäden am Turm: abgewitterte Platten und stark bewachsene Fugen

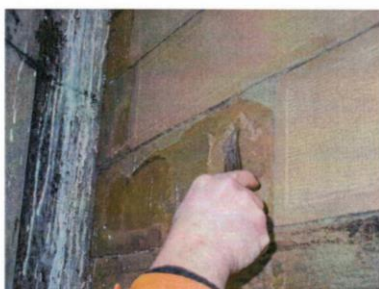
Verwitterter Sandstein muss ausgetauscht werden

Sandsteinverkleidungen: Die Oberflächen an den Sandsteinplatten platzen auf. Die Oberflächen müssen verfestigt werden. Teile der Platten werden ausgetauscht.
